COLLARE DI RIPARAZIONE A 3 BULLONI , largh. mm. 200

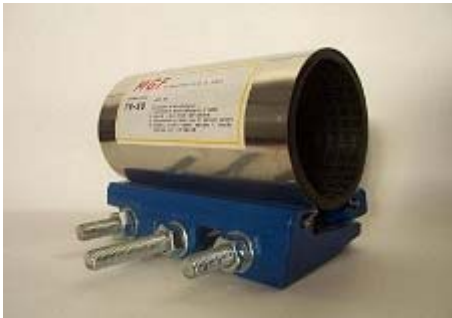
CAMPO DI IMPIEGO: Per la riparazione di rotture localizzate o piccoli fori non superiore al 30% della larghezza della fascia su tubazioni di qualsiasi materiale per servizio gas. Temperatura massima di utilizzo +40°. Nessuna tenuta allo sfilamento.

- Norma di riferimento: D.M. del del 24/11/84 e successiva modifica del 16/11/1999
- fascia in acciaio inox AISI 304
- morsetto in ghisa sferoidale con trattamento di zincatura
- bulloni in acciaio rivestiti con zincatura elettrolitica
- guarnizione in gomma nitrilica NBR resistente agli idrocarburi gassosi secondo la norma UNI EN 682-2006.
- Durezza 60 shore.
