## COLLARE DI RIPARAZIONE AD 1 BULLONE, largh.mm. 80

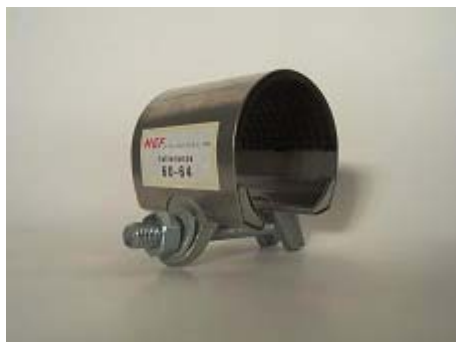
**CAMPO DI IMPIEGO:** Per la riparazione di rotture localizzate o piccoli fori non superiore al 30% della larghezza della fascia su tubazioni di qualsiasi materiale per servizio gas. Temperatura massima di utilizzo +40°.

- Norma di riferimento: D.M. del del 24/11/84 e successiva modifica del 16/11/1999
- fascia in acciaio inox AISI 304
- morsetto in ghisa sferoidale con trattamento di zincatura
- bulloni in acciaio rivestiti con zincatura elettrolitica
- guarnizione in gomma nitrilica NBR resistente agli idrocarburi gassosi secondo la norma UNI EN 682-2006.
- Durezza 60 shore.
